# Asbest in en om het huis

Veilig omgaan  
met astbesthoudend  
materiaal

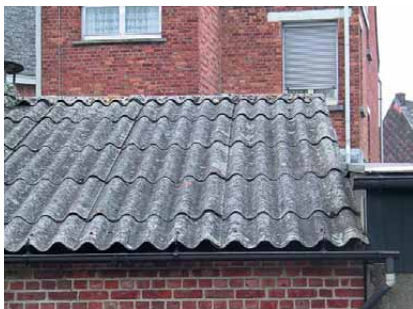
Voorbeeld hechtgebonden toepassing:  
golfplaten

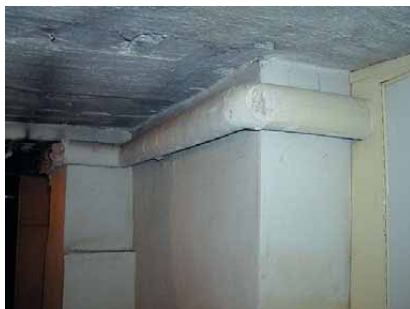
Voorbeeld ongebonden toepassing:  
plaasterisolatie

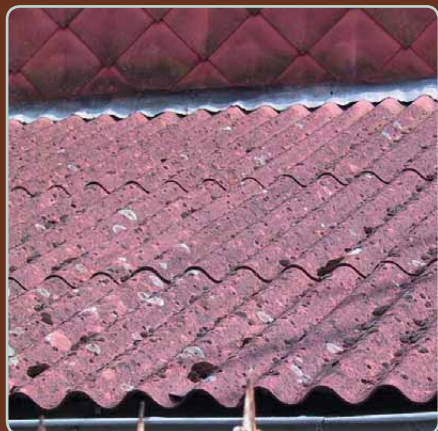
## Golfplaat

Wat? Asbestcementen golfplaat van ongeveer 5 mm dikte. Lichtgrijs of gekleurd (zwart of rood). Asbestvrije platen zijn vaak versterkt met kunststof veiligheidsstrips in de golven. Die kunt u zien aan het uiteinde van de plaat.

Voorkomen? Zeer veel toegepast op daken van garages, schuren, tuinhuisjes, dierenhokken, bijgebouwen ...

Toegepast tot? 1998.

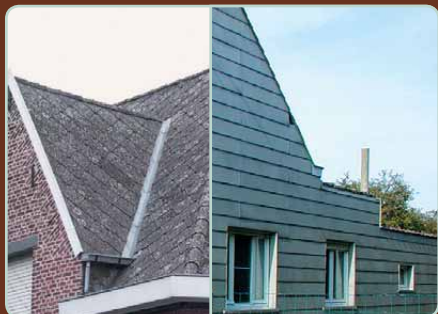
## Dakleien en gevelleien

Wat? Vlakke imitatieleien in asbestcement. Grijs materiaal, maar aan de buitenkant vaak zwart of rood gekleurd.

Voorkomen? Zeer algemeen toegepast op daken van huizen en als bekleding van gevels.

Toegepast tot? 1998.

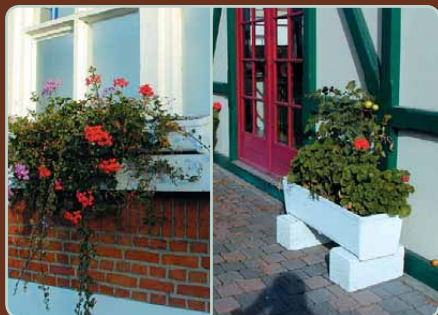
## Bloembakken

Wat? Vrij dunne asbestcementen bakken in diverse vormen. Grijs, maar vaak ook wit gekleurd.

Voorkomen? Zeer frequent toegepast, zowel binnen als buiten.

Toegepast tot? Jaren tachtig.

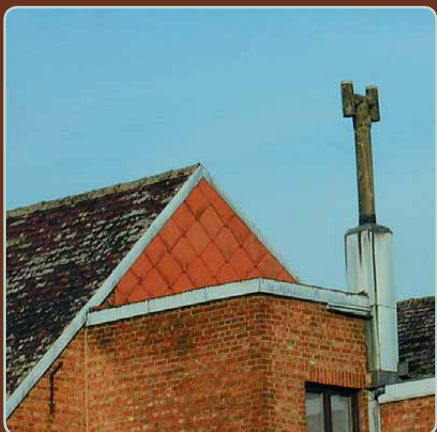
## Schouwpijpen en luchtkanalen

Wat? Ronde of vierkante buizen in grijs asbestcement.

Voorkomen? Soms toegepast als rookafvoer of voor de binnenbekleding van rookkanalen.

Toegepast tot? 1998.

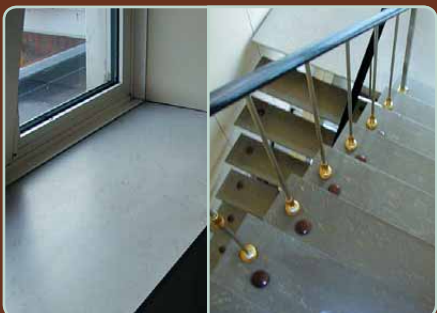
## Imitatiemarmer

Wat? Asbestcementplaat, meestal zwart met witte stipjes. Soms ook lichtgrijs of wit.

Voorkomen? Soms toegepast voor vensterbanken, traptreden, tussendorpels en - in mindere mate - schoorsteenmantels.

Toegepast tot? Jaren tachtig.

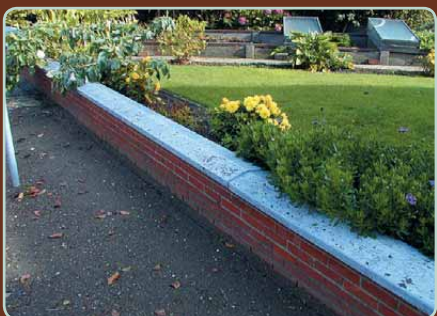
## Vensterdorpels en muurkappen

Wat? Massieve stukken asbestcement, soms grijs, maar meestal zwart gekleurd.

Voorkomen? Soms buiten toegepast voor vensterdorpels en als muurbescherming.

Toegepast tot? 1994.

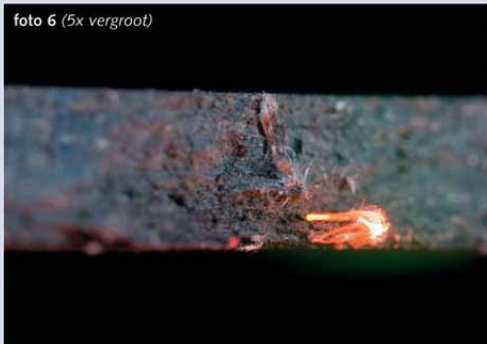
foto 6 (5x vergroot)

Ga met een vlam langs een breukvlak van het materiaal. Als u ziet dat de vezels blijven gloeien dan gaat het wellicht om asbestvezels. Andere vezels smelten weg of verliezen hun structuur.

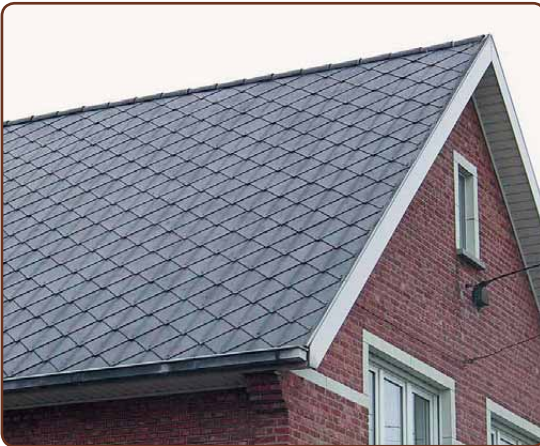
Dakleien in asbestcement

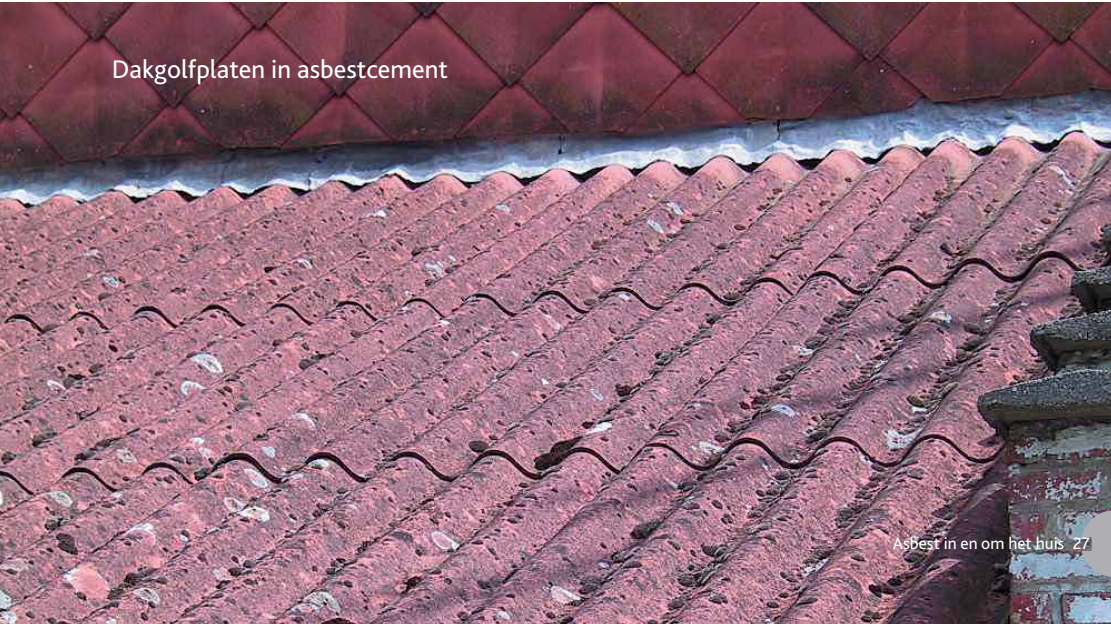
Dakgolfplaten in asbestcement

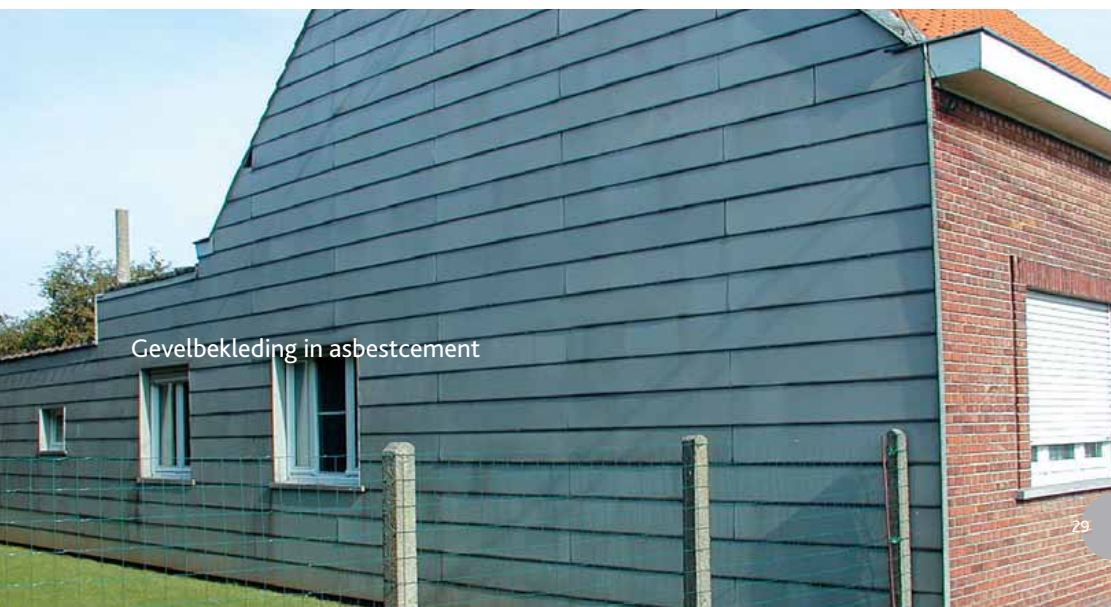
Gevelbekleding in asbestcement
